# Proliferación de plantas sumergidas en la Laguna Garzón: causas, consecuencias y recomendaciones de manejo

Proliferation of submerged plants in Laguna Garzón: causes, consequences and management

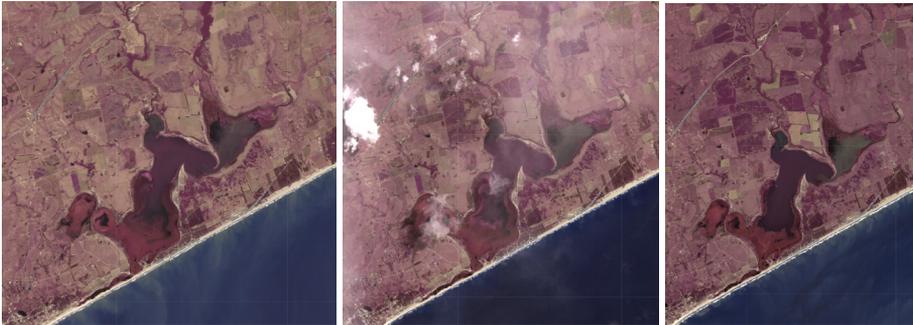
**FIGURA 4.** Análisis de la floración de cianobacterias en la Laguna Garzón a través de imágenes satelitales, se ordenan por fecha de izquierda a derecha (6/02/24, 16/2/2024, 07/03/2024). El color rosado de la mitad SO dentro de la laguna representa a las plantas sumergidas, mientras que el color verde de la mitad NE dentro de la laguna representa a la floración de cianobacterias.

Por otro lado, se realizó una evaluación de la floración de cianobacterias entre el 06/02/24 y el 07/03/24 a través de imágenes satelitales (Figura 4). Allí se observó que la floración de cianobacterias se ubicó al inicio en la zona norte y de ahí avanzó hacia el centro de la laguna, mientras que la zona sur de la laguna se mantuvo dominada por las plantas sumergidas y sin floración. En febrero (imágenes: 6/02/24 -16/02/24) se estimó para la floración una superficie aproximada de 4.7 km<sup>2</sup>, lo cual corresponde al 25 % del área de la laguna, aumentando a 32 % (5.7 km<sup>2</sup>) en el mes de marzo (imagen: 07/03/24). Odebrecht et al. (2005) encontraron en la Laguna de Los Patos que durante una sequía extrema causada por la Niña aumentó la abundancia de cianobacterias debido al reducido aporte de sílice desde la cuenca que habría afectado a las diatomeas, grupo que generalmente predomina en estas lagunas. Es probable que en la Laguna Garzón esté ocurriendo un efecto similar causado por la sucesión de años secos.
